## Prace konserwatorskie na terenie województwa skierniewickiego w latach 1978-1981

Ochrona Zabytków 36/1-2 (140-141), 138-143

## PRACE KONSERWATORSKIE NA TERENIE WOJEWÓDZTWA SKIERNIEWICKIEGO W LATACH 1978—1981

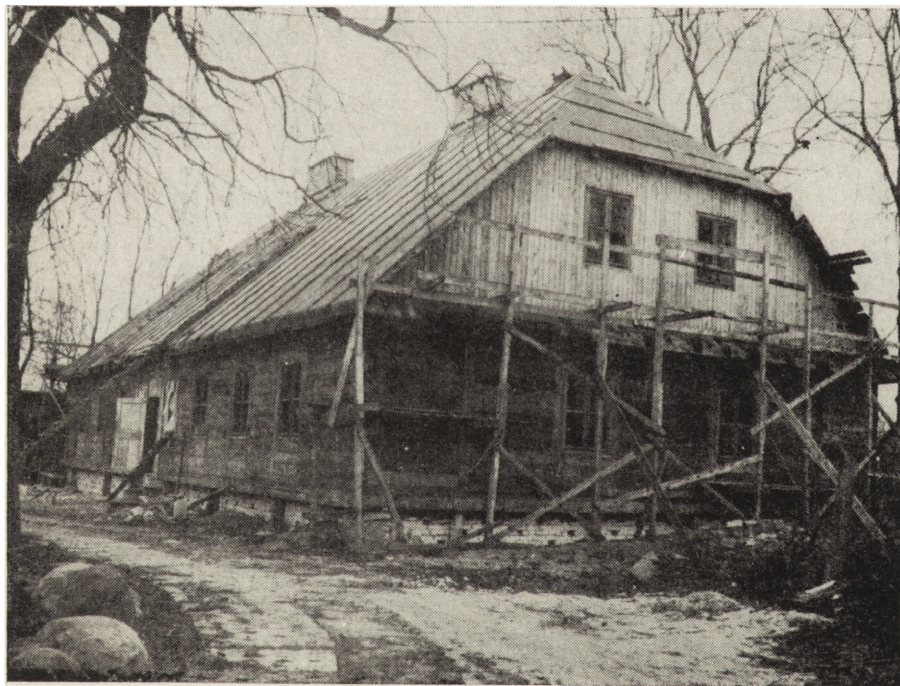
2. Radziejowice, gmina Radziejowice, drewniany dwór klasycystyczny z ok. 1782 r.

**Radziejowice, gm. Radziejowice.** Dwór (dom administratora) stanowi nierozdzielalną całość z zespołem pałacowym, zbudowany około 1782 r., klasycystyczny, drewniany, parterowy z mieszkalnym poddaszem, z gankiem o czterech kolumnach zwieńczonym trójkątnym dachem. W 1979 r. PKZ Oddział w Warszawie na zlecenie użytkownika — Ministerstwa Kultury i Sztuki przystąpił do przeprowadzenia remontu kapitalnego wraz z adaptacją. Prace są kontynuowane.

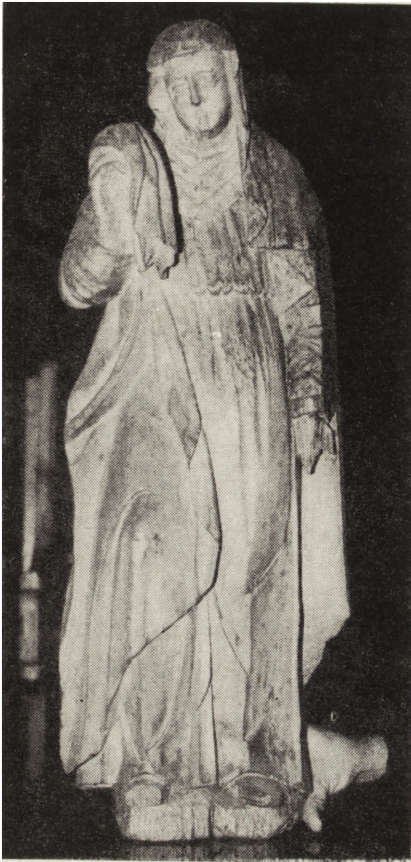
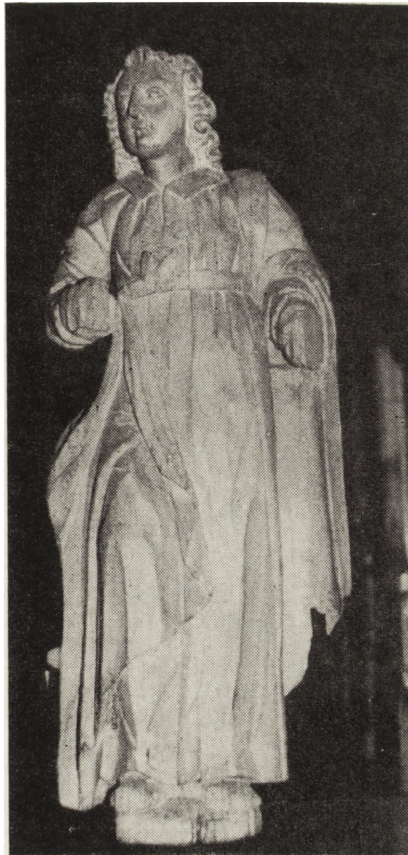
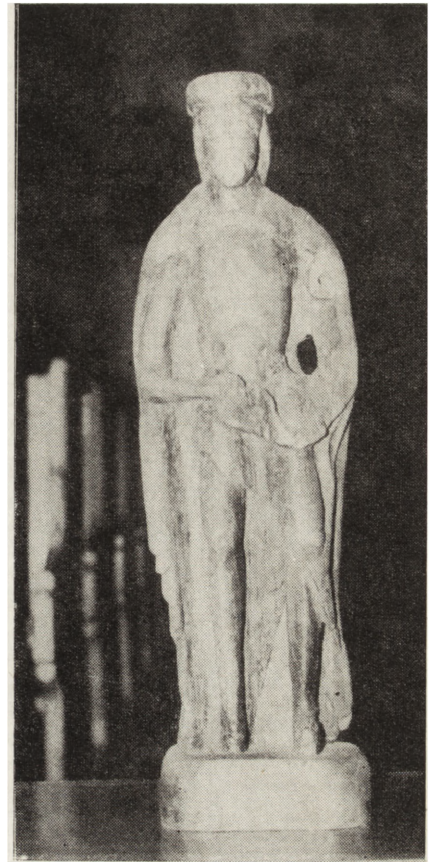
3, 4, 5. *Nikołajew, gmina Teresin, rzeźby drewniane z kościoła Św. Jana i Pawła — stan po konserwacji*

„Św. Jan”. Silnie zaatakowane przez owady a dolne ich części również przez grzyby. W rzeźbie „Ecce Homo” znaczne ubytki drewna w partii nóg oraz płaszcz, w przedniej części cierniowej korony, brak lewej dłoni, prawej ręki i podstawy, całkowity brak polichromii, jedynie zachowane śladowo w załamkach szat i na ich tylnych częściach. Na całych powierzchniach rzeźb liczne otworki kanałów drewnojadów. W toku prac konserwatorskich z lat 1980—1981 oczyszczono rzeźby mechanicznie i doczyszczono tamponami nasączonymi terpentyną. Rzeźbie „Ecce Homo” dobriono podstawę i uzupełniono drewnianymi ćwiekami i zapastowano je pastą woskowo-terpentynową i wypolerowano. Wykonawca — mgr Izabella Malczewska z zespołem Pracowni Konserwacji Malarstwa PKZ Oddział w Warszawie; inwestor — Wojewódzki Konserwator Zabytków w Skierkowiecach.

**Nikołajew, gm. Teresin.** Rzeźby w kościele parafialnym pw. Św. Jana i Pawła z XVIII w., przysięcienne, nieznanego autora — „Ecce Homo”, „Matka Boska Bolesna”.

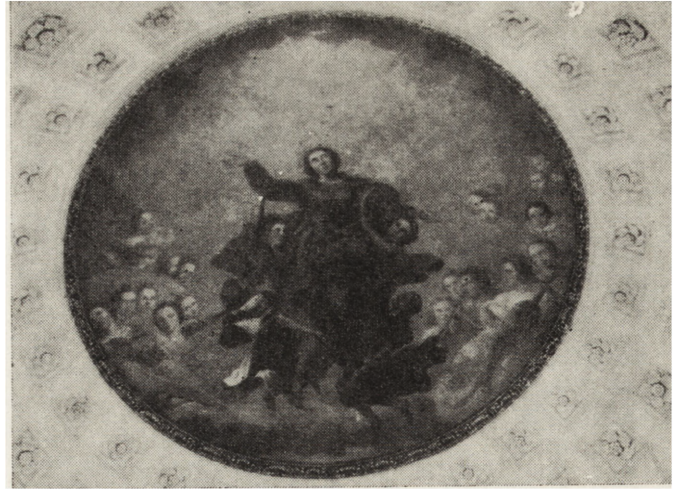
6, 7. Skierniewice, polichromie ścienne z kościoła Św. Jakuba — stan po konserwacji

**Skierniewice — miasto.** Polichromie ścienne w kościele Św. Jakuba z 1787 r. według projektu E. Schroegeera, klasycystyczne. W kopule nawy znajdują się iluzjonistyczne kasetony z rozetami a w jej środku obraz przedstawiający „Apoteozę kościoła”. Na ścianach nawy medaliony z przedstawieniami ewangelistów i ojców kościoła, w płycinach, wnękach, na łuku tęczy i kopule prezbiterium motywy dekoracyjne, głównie roślinne. Na ścianie za głównym ołtarzem obraz „Ostatnia Wieczerza”. Całość polichromii przybrudzona, drobne uszkodzenia tynku w obrazie „Apoteoza kościoła”, na jednej trzeciej obwodu gzymsu pod kopułą i ścian poniżej gzymsu tynk zmruszały i zażrzybiony, uszkodzenie polichromii na ścianach nawy i prezbiterium. W latach 1979—1980 wykonano następujące prace konserwatorskie: całą polichromię oczyszczono mechanicznie z kurzu pędzlem i gumą chlebową, dezynfekcję 3% mieszaną tymolowo-fenolowo-formalinową w wodzie wapiennej, utrwalono 10% spoiwem kazeinowym, scalono kolorystycznie farbami 50% spoiwem kazeinowym, usunięto zmruszały i zażrzybiony tynk, następnie osuszono mur i wykonano dezynfekcję 10% mieszaną tymolowo-fenolowo-formalinową w wodzie wapiennej. W wyniku odkrywek w kopule prezbiterium stwierdzono istnienie polichromii starszej, pozostawiając ją w formie świadka. Wykonawcy — artysta malarz Paweł Nitka, artysta malarz-konserwator Aleksander Nit-

ka, artyści malarze Jan i Stefan Nitka; Inwestor — Parafia Rzymskokatolicka Św. Jakuba w Skierniewicach. Salon biblioteczny na piętrze pałacu wyposażony w szafy, boazerie i bogatą dekorację sztukatorską składającą się z trzech rozet i szerokiego pasa ornamentального na stropie, pasa kasetonów na zagięciu stropów, gzymsu, supraport i obramień otworów okiennych i drzwiowych według projektu Ippolito Monighe ttiego z 1872 r. Sztukaterie gipsowe wykonane w odlewach i wlepiane na podkład drewniany obity matą trzcinową, wykończone zaprawą kredowo-klejową i malowane farbą klejową, złączenia na mikstion i żółty pulment. Szafy drewniane, sosnowe, pokryte zaprawą kredowo-klejową, powierzchnie szlifowane i werniksowane, złączenia na mikstion i miejscowo na czerwony pulment. Sztukaterie parokrotnie przemalowane farbą klejową, temperową i miejscami olejną, kolorystyka zmieniona, złączenia parokrotnie uzupełnione złotem, szlakmetalem i częściowo brązą. Warstwa zaprawy przesuszona, spękana, miejscami łuszcząca się, liczne wysolenia i ślady zagrzybienia, uszkodzenia mechaniczne. Szafy — dwukrotnie przemalowane farbą olejną, zmiany konstrukcyjne, brak oryginalnych okuć i lamp, uszkodzenia konstrukcji i zaprawy. W toku prac konserwatorskich w latach 1978—1980 usunięto przemalowania temperowe ze sztukaterii wodą amoniakalną (5—10%), olejne oraz szlakmetal z partii złoconych, stosując „Remosal”. Po doczyszczeniu złoceń terpentyną balsamiczną, gumą, chlebem, podklejono łuszczącą się zaprawę emulsyjną PVA (Rowney); uzupełniono ubytki (odlewami gipsowymi w formach kuczuku silikonowego), zagrzybienie zdezynfekowano Antoxem i zaizolowano roztworem szelaku w spirytusie. Scalenie kolorystyczne przeprowadzone zostało przy użyciu farby klejowej (Pollena) z dodatkiem emulsji POW-Movilith — i barwników suchych (Talens). Zło-

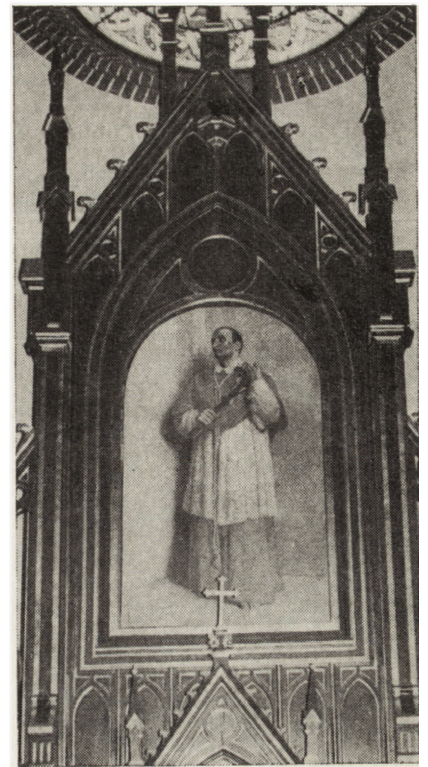
**Zyrardów — miasto.** Obraz „Św. Boromeusz” w kościele parafialnym Św. Boromeusza nieznanego autora ze stemplem o treści — *Albert Sekstein — München, z XIX w., olejny na płótnie*, na zaprawie kredowo-klejowej. Na skutek pożaru kościoła na obrazie powstały pęcherze, ślady spalonej farby i zaprawy. W ramach prac konserwatorskich przeprowadzonych w latach 1979—1980 zdjęto płótno z krosna i kładziono pęcherze przy zastosowaniu kompresów z terpentyny pod folią w stosunku do „niższych” i wstrzykiwanie terpentyny w stosunku do „wyższych” i dociskanie ich oraz przytwierdzano je na masę woskową szpachelkami. Lico obrazu zabezpieczono bibułkami japońskimi. Obraz zdublowano i wklejono łąty na nowe płótno (dół obrazu). Lico oczyszczono z nadmiaru wosku, brudu, sadzy, zdjęto werniks i retusze. Ubytki zaprawy i farby uzupełniono kitem klejowo-kredowym i zaszlakowano oraz zawerniksowano i wypunktowano technikę olejno-żywiczną. Wykonawca — mgr Izabella Malczewska z zespołem Pracowni Konserwacji Malarstwa PKZ Oddział w Warszawie; inwestor — Wojewódzki Konserwator Zabytków w Skierniewicach.

8. Zyrardów, obraz „Św. Boromeusza” z kościoła parafialnego pod tym samym wezwaniem, XIX w. — stan po konserwacji
