# Andrzej Majdowski

## Zastosowanie metod iniekcyjnych w praktyce budowlano-konserwatorskiej

Ochrona Zabytków 36/3-4 (142-143), 237-242

### ZASTOSOWANIE METOD INIEKCYJNYCH W PRAKTYCE BUDOWLANO-KONSERWATORSKIEJ

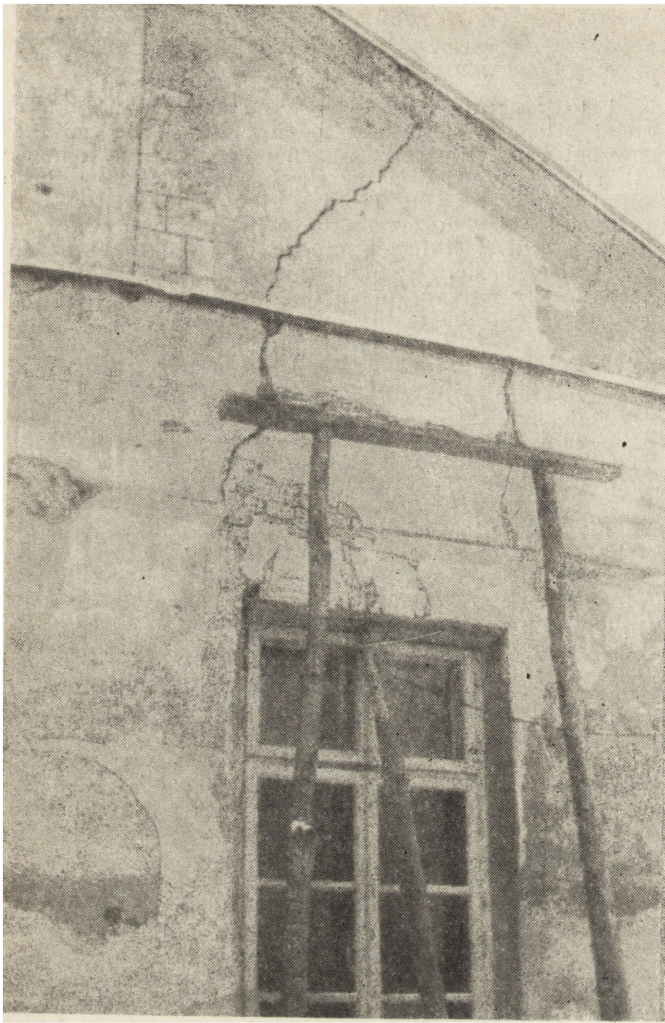
1. Pogorzel k. Mińska Mazowieckiego, fragment wschodniej elewacji pałacu — rysy spowodowane brakiem usztywnień przestrzennych budynku (rozebrane stropy) oraz zmianą warunków posadowienia

1. Pogorzel near Mińsk Mazowiecki, detail of east elevation of the palace; cracks caused by the lack of spatial hardening of the building (roofs disassembled) and a change in the condition of the setting

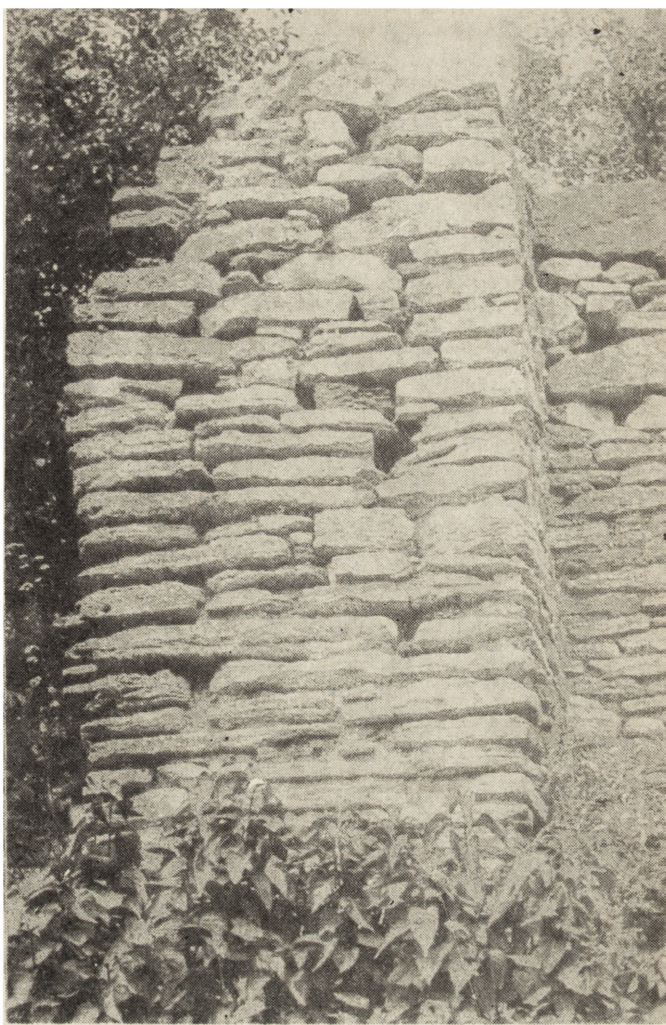
2. Sulejów, fragment murów obronnych opactwa cystersów od strony południowej — zmniejszenie spoiwości warstw muru spowodowane wypłukaniem zaprawy ze spoin

2. Sulejów, detail of defensive walls of Cisters' Abbey from the south; reduced adhesion of wall layers caused by the washing out of the mortar from joints

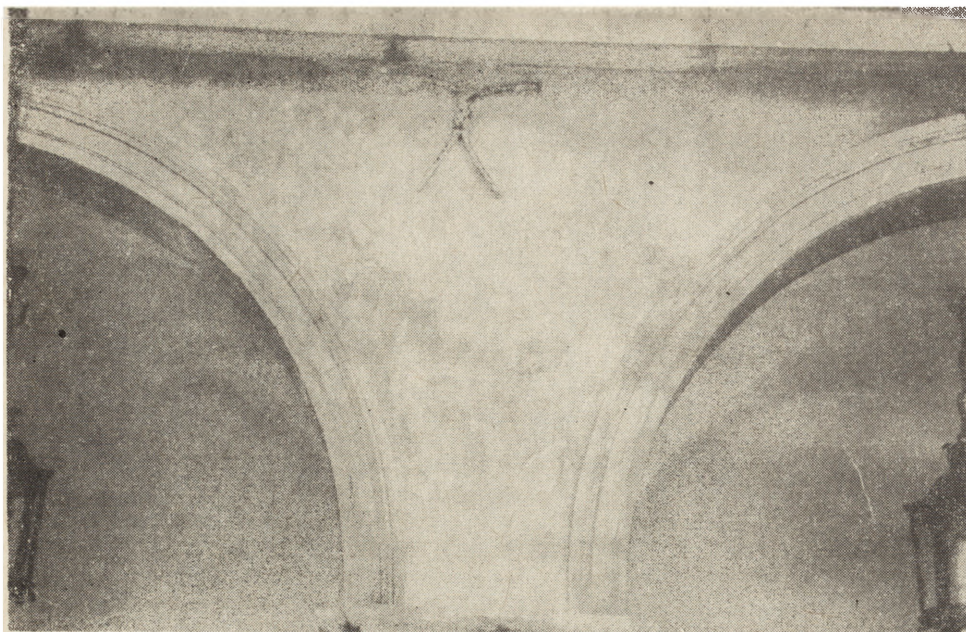
3. Otwok Stary, fragment arkadowego podcienia w południowej elewacji pałacu — wykwit na tynku cementowo-wapiennym, wykonanym na starym murze

3. Old Otwock, detail of an arcade in the south elevation of the palace; blooms on cement — lime plaster, made on the old wall

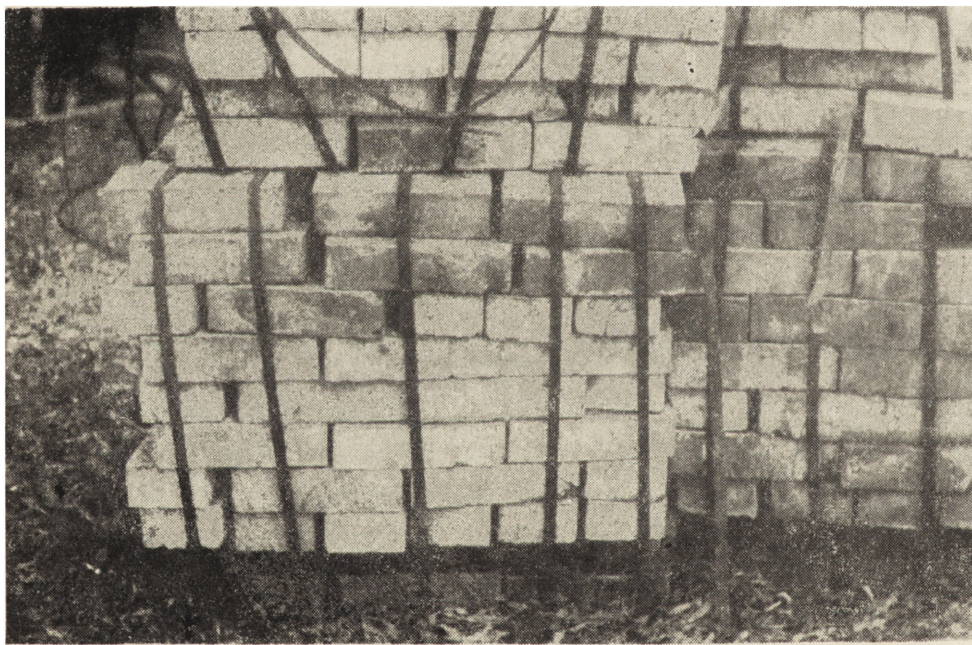
4. Zaszolenia występujące na powierzchni nowej cegły, składowanej na budowie przez pół roku

4. Salinities appearing on the surface of new brick, stored on the building site for half a year

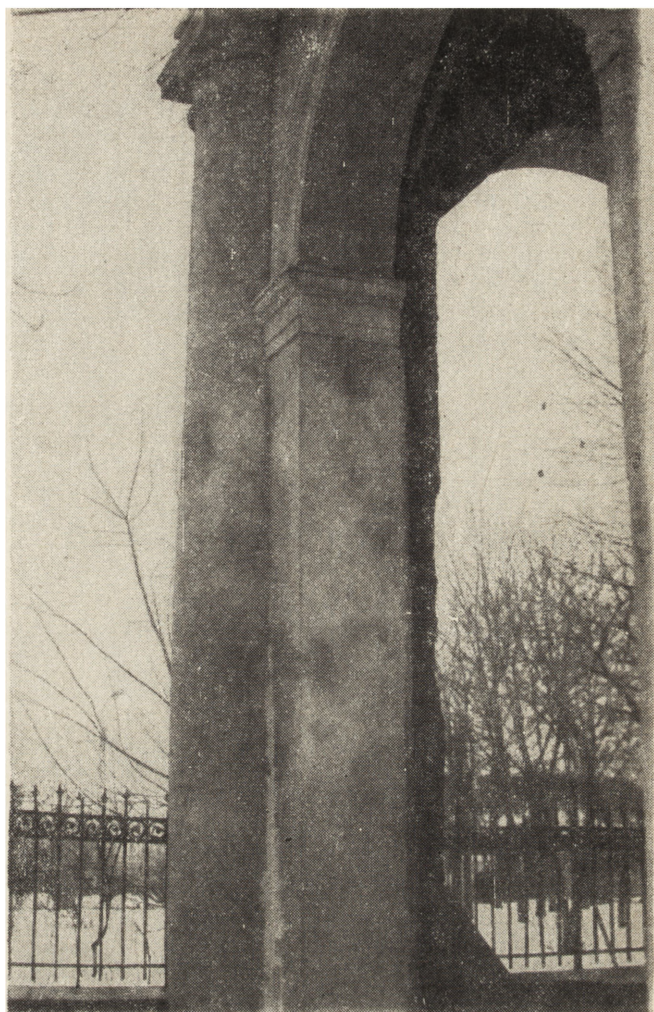
5. Karczew k. Warszawy, fragment dzwonnicy — wykwiły na tynku spowodowane oddziaływaniem soli zawartych w nowej cegle użytej do szpałdowania i flekowania podpór budowli (wszystkie zdjęcia autora)

5. Karczew near Warsaw, detail of a belfry; blooms on the plaster caused by the effect of salts contained in new brick used to scone and tap building supports
