Koncepcja Olęderskiego Parku Etnograficznego w Wielkiej Nieszawce : głos w dyskusji o roli skansenów w ochronie zabytków architektury drewnianej

Ochrona Zabytków 66/1-4 (260-263), 233-261

Koncepcja Olęderskiego Parku Etnograficznego w Wielkiej Nieszawce. Głos w dyskusji o roli skansenów w ochronie zabytków architektury drewnianej

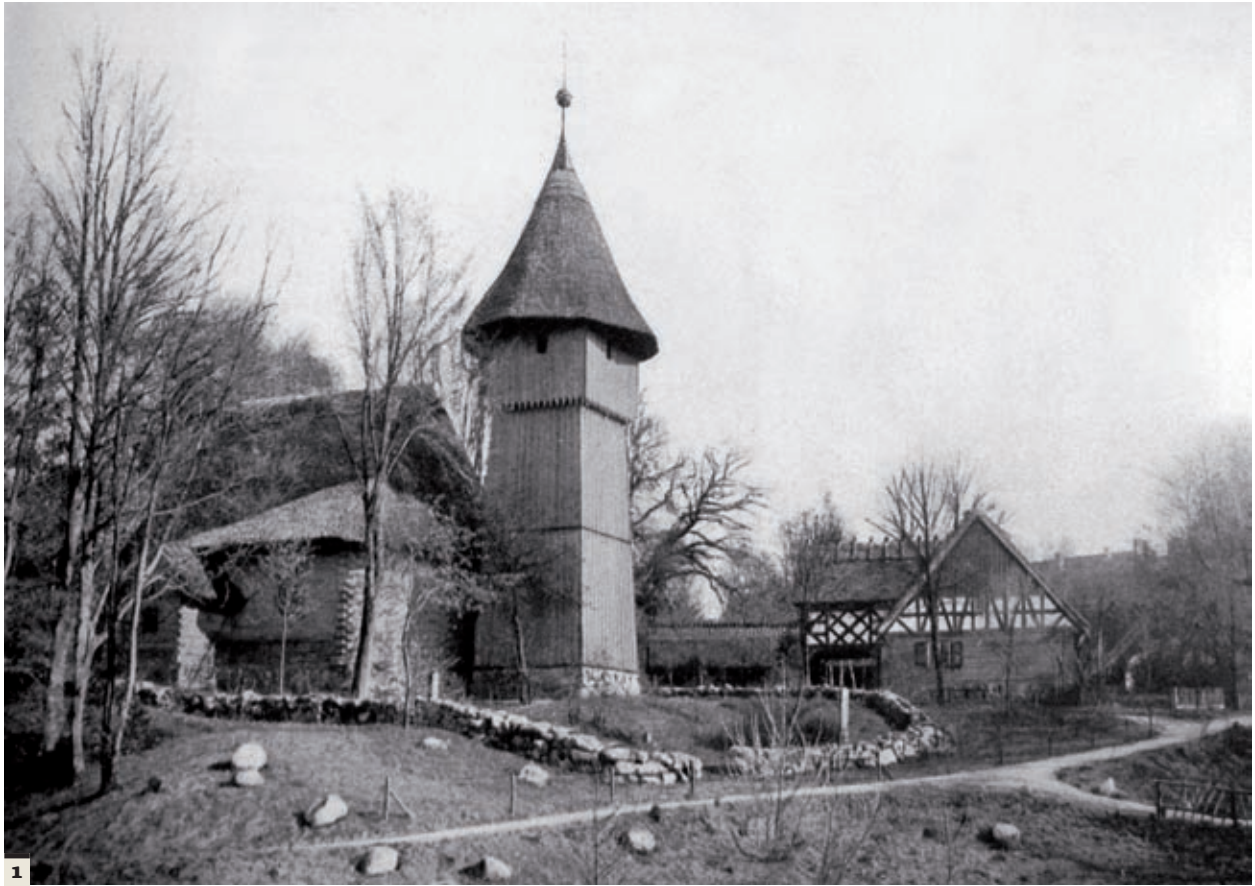
1. Królewiec, „Ostpreussische Heimatmuseum” założone w układzie parkowym przez konserwatora prowincji Prusy Wschodnie Richarda Dethlefsena. Reprodukacja za: *Historia Ostpreussisches Heimatmuseum w Królewcu 1909-1945, dzisiejszego Muzeum Budownictwa Ludowego Parku Etnograficznego w Olsztynku*, Olsztyn 2011, il. 18

1. Königsberg, „Ostpreussische Heimatmuseum” established on a park layout by the preservation officer of the province of East Prussia Richard Dethlefsen. Reproduction from: *Historia Ostpreussisches Heimatmuseum w Królewcu 1909-1945, dzisiejszego Muzeum Budownictwa Ludowego Parku Etnograficznego w Olsztynku*, Olsztyn 2011, fig. 18

Placówki powstałe w 1. połowie XX wieku charakteryzowało przede wszystkim zastosowanie układu parkowego (il. 1). W luźnym układzie kompozycyjnym, w otulinie zieleni prezentowano najpierw budynki wybierane jako najbardziej reprezentatywne. Dopiero później zaczęto ukazywać cały układ siedliska z budynkami gospodarczymi²⁷.

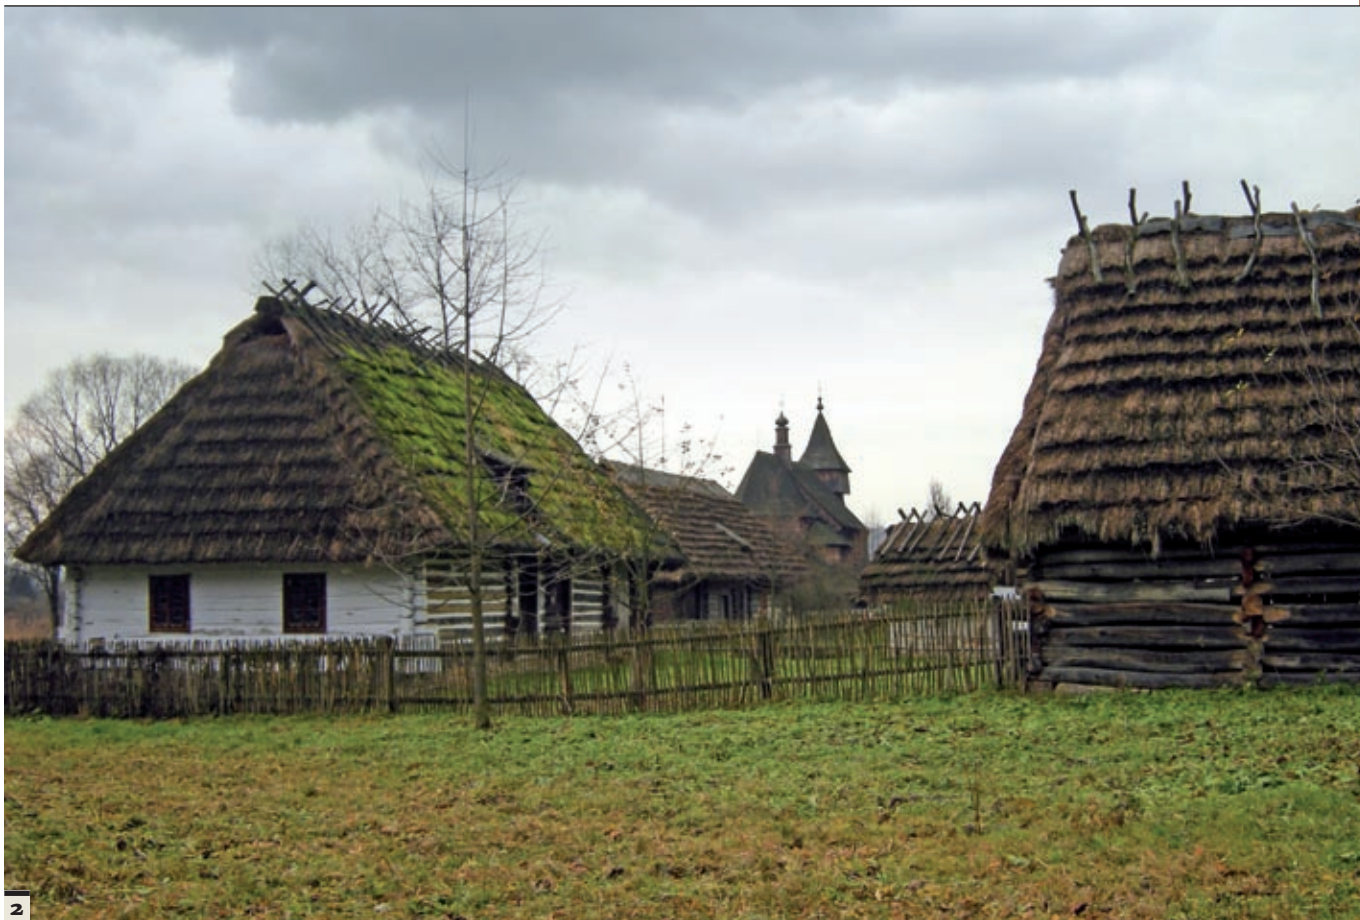
2. Sanok, Muzeum Budownictwa Ludowego w układzie sektorowym. Fot. M. Prarat, 2009

2. Sanok, Museum of Folk Construction with a sector layout. Photo by M. Prarat, 2009

drewnianego w Polsce”³⁰. Pierwszą dużą powojenną placówką było założone w 1958 roku Muzeum Budownictwa Ludowego w Sanoku (il. 2)³¹. Jego program zakładał pięć niezależnych sektorów, w których znaleźć się miały różne grupy etnograficzne, między innymi Bojków, Łemków, Pogórzan i Dolinian, a także część poświęcona architekturze małomiasteczkowej. Zasadniczo w każdym z sektorów, zbliżonym warunkami terenowymi do prezentowanej grupy etnograficznej, skomponowano zabudowę w zrekonstruowanej fragmentarycznie strukturze przestrzennej³². Taki rodzaj ekspozycji prezentuje większość powstałych w Polsce skansenów³³. W dalszym ciągu projektowano również założenia o układzie parkowym, np. w Toruniu³⁴.

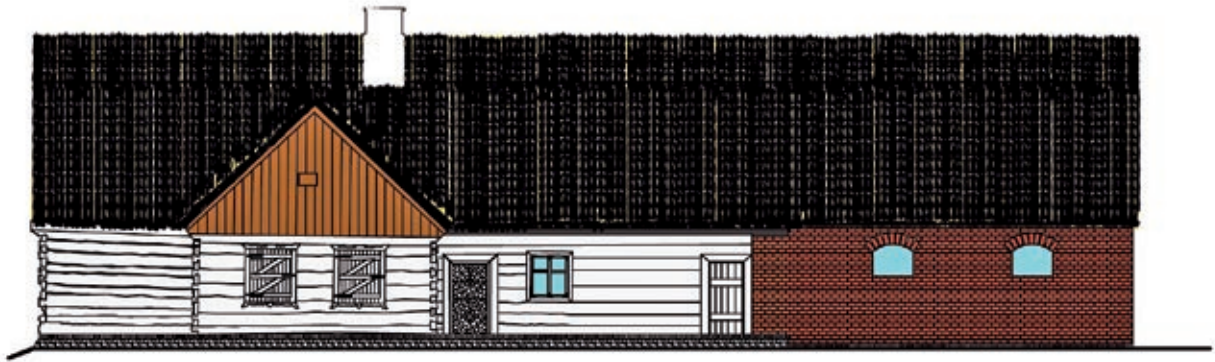
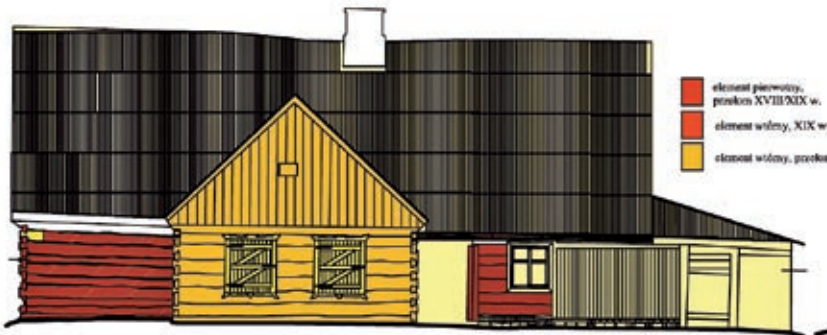
KONCEPCYJNY PROJEKT KONSERWATORSKI

REKONSTRUKCJA

ROZWARSTWIE

też jej ściany mają spoczywać na podmurówce jedynie z rolki cegły dla pokazania kontrastu w stosunku do części historycznej, gdzie zastosowano podmurówkę kamienną. Otwory okienne mają prostą formę, jedynie z łukiem odcinkowym, zaś stolarka, która zostanie zastosowana, powinna być w całości schowana do środka za węgarciem, bez żadnych dodatkowych podziałów. Konstrukcja dachowa o równej wysokości kalenicy, pokryta trzciną, będzie ostatnim elementem rekonstrukcji.

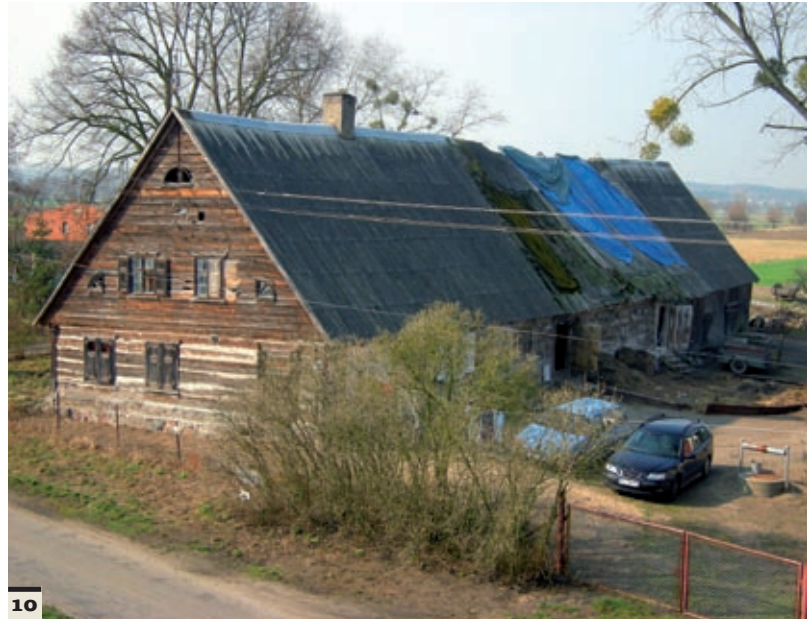
10

to wymieniono całą stolarkę okienną, wprowadzono izbę na poddaszu z nowym szczytem. Dodatkowo wyodrębniono elementy wtórne, których nie można było bezpośrednio powiązać z tą przebudową (choć nie można również tego wykluczyć). Chodzi tu o podziały części mieszkalnej oraz wtórny podział i adaptację przestrzeni stodoły na spichlerz.

W momencie powstania była to zagroda mieszcząca pod jednym dachem część mieszkalną, inwentarską oraz stodołę. Badania pozwoliły na przyjęcie generalnej koncepcji powrotu części inwentarskiej i stodołnej do układu pierwotnego, zaś w przypadku części mieszkalnej proponuje się ekspozycję pierwotnego układu funkcjonalno-przestrzennego

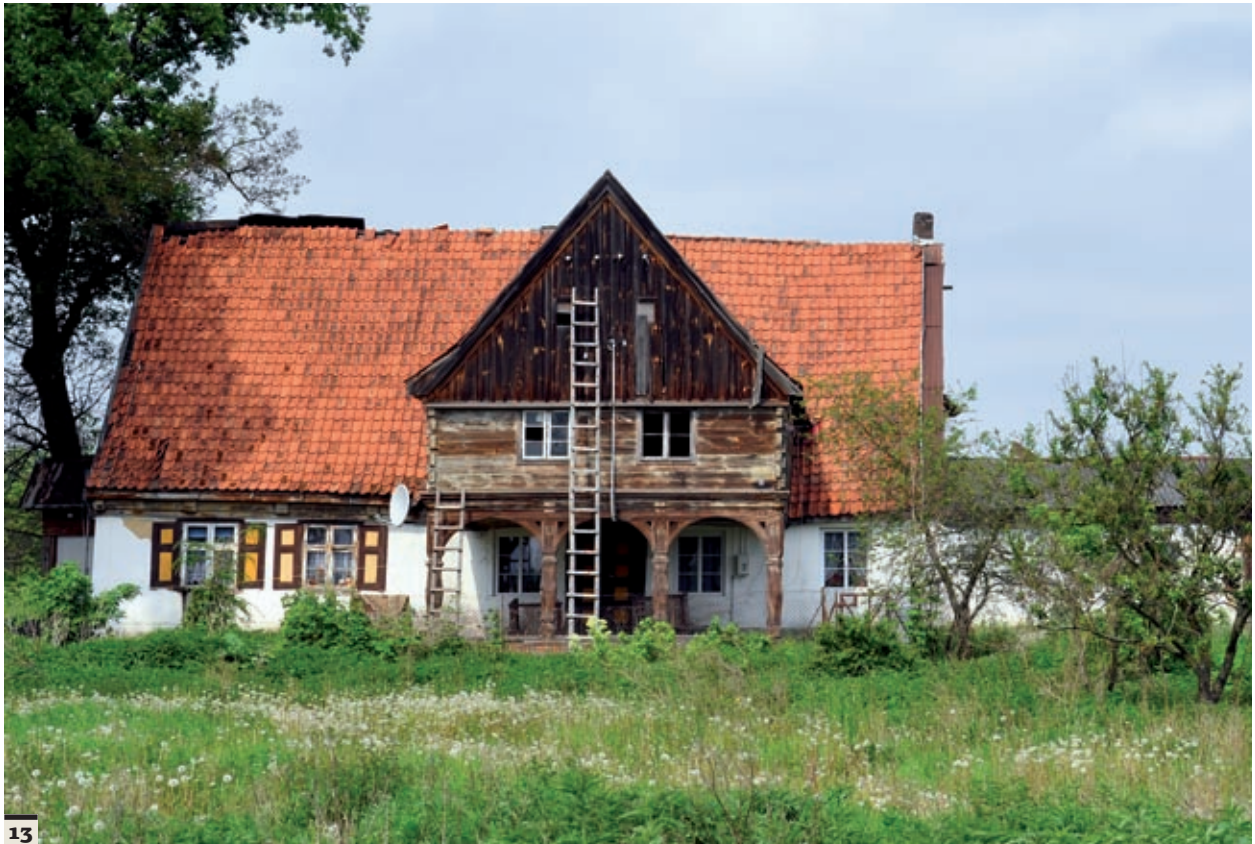
Zagroda składa się dziś z części mieszkalnej w konstrukcji wieńcowej, otynkowanej, z podcieniową wystawką wspartą na czterech słupach oraz części inwentarskiej, murowanej z cegły. Jest to ostatnia zachowana zagroda podcieniowa zespolona⁷³. Jej pozyskanie było jednym z kluczowych zadań powstającej placówki⁷⁴. Już przed II wojną światową przeprowadzono bardzo

szczegółowe badania historyczne, które pozwoliły na prześledzenie zmian własności działki od momentu powstania budynku⁷⁵. Badania architektoniczne wykazały cztery główne etapy przebudowy, które częściowo można łączyć z poszczególnymi zmianami własności. Z okresu budowy zachowane są główne ściany wieńcowe, jętkowa więźba dachowa części mieszkalnej oraz wystawki. Dodatkowo z tego czasu pochodzi oczep w murowanej części inwentarskiej, cztery poprzeczne belki w jej wnętrzu, a także zamurowany słup z odciętymi mieczami w ścianie północnej. Z drugiego etapu, związanego z przebudową w 2. połowie XIX wieku, zachowane są murowane ściany części inwentarskiej oraz wszystkie stolarki okienne i drzwiowe, a także częściowo gont, który krył część inwentarską. Trzeci etap z 2. ćwierci XX wieku związany był prawdopodobnie z pracami dofinansowanymi przez

konserwatora prowincji Prusy Zachodnie⁷⁶. Należy łączyć z tą fazą wprowadzenie w istniejącą więźbę dachową konstrukcji wieszarowej, zapewne pod nowe pokrycie dachu – dachówkę esówkę. Z 2. połowy XX wieku pochodzi większość ścianek działowych w części mieszkalnej, które znacznie zatarły pierwotny układ przestrzenno-funkcjonalny. Dodatkowo wyodrębniono elementy wtórne niedatowane, jak część ścianek działowych i komin w ścianie szczytowej oraz elementy nieokreślone, jak choćby komin butelkowy z czarną kuchnią.

północnej). W części inwentarskiej odtworzono wysokość dachu, przywracając więźbę jętkową, analogiczną do zastosowanej w części mieszkalnej. Dach pokryty będzie gontem. W przypadku części mieszkalnej zachowano zdwojoną konstrukcję dachu oraz pokrycie dachówką ceramiczną – esówką. Zachowano także wszystkie stolarki okienne oraz drzwiową w ścianie wschodniej. W wystawce poza czterema głównymi filarami przy ścianach nośnych muszą znaleźć się dwa kolejne, o przekroju kwadratu z prostym mieczem opartym na podwalinie ściany wystawki. W murowanej części inwentarskiej pozostawione mają być w formie świadków fragmenty konstrukcji szkieletowej z nadprożem drzwi oraz słup z mieczami pierwotnej konstrukcji stodołnej. Ważne jest ich

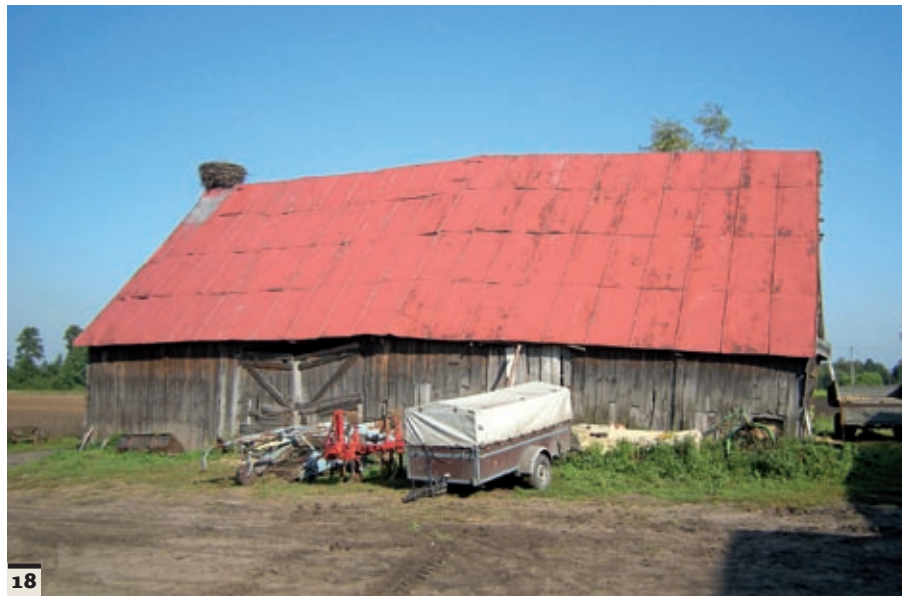
Stodoła zbudowana została na rzucie wydłużonego prostokąta. Przestrzeń podzielona jest poprzez otwory wjazdowe na klepisko i usytuowane po jej bokach dwa sąsiadki. Konstrukcję ścian wzdłużnych tworzą dwa słupy narożne, sześć pośrednich oraz dwa stanowiące ościeżynę wrót. Słupy wzmocnione są parą rygli biegnących przez całą długość budynku, od góry stężone oczepem. Rama ściany przy słupach narożnych oraz środkowych wzmocniona jest dodatkowo zastrzałami biegnącymi od oczepu do podwalin. Belki wiązarowe znajdują się na osi słupów, w co drugim wiązarze. Połączone są dodatkowo słupem środkowym, stężonym za pomocą dwóch mieczy (z belką wiązarową) oraz mieczami przy oczepie. Słup środkowy z belką wiązarową i mieczami tworzy ramę poprzeczną, wyznaczającą przestrzeń klepiska i sąsiadki. Wiązar pełny wyznaczają krokwie z jedną jętką. Połać dachową w jednej części dodatkowo wzmocniono rygłem połaciowym i wiatrownicami. Stodoła od strony

zewnętrznej obita jest pionowymi deskami, dach pokryty powinien być strzechą z chorągiewką w szczycie i datą 1841⁸⁰.

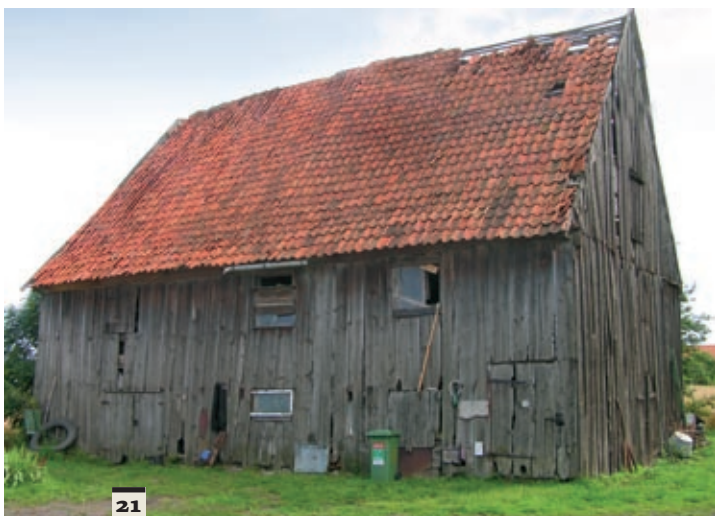
21

pod koniec XVIII wieku⁸², zaś drobnych przekształceń, jak wymiana podwalin, nie udało się połączyć z żadnym konkretnym okresem. Dlatego też w projekcie koncepcyjnym postuluje się powrót do stanu pierwotnego, czyli uzupełnienie brakujących słupów pośrednich ścian wzdłużnych oraz wykonanie zamkniętych okiennicą otworów na pierwszej kondygnacji i w przyziemiu. Pokrycie dachowe ma pozostać ceramiczne – dachówka esówka, zaś ściany szkieletowe zostaną obite pionowo deskami.

Budynek założony jest na rzucie prostokąta z głównym wejściem w ścianie południowej oraz pomniejszym w ścianie zachodniej. Pomieszczenie parteru jest jednoprzestrzenne z dwoma rzędami słupów wyznaczających strefę środkową i dwie boczne. Znajdowała się tu zapewne wozownia. W narożniku południowo-zachodnim mieszczą się wydzielone schody prowadzące na pierwszą kondygnację z osobnym wejściem w ścianie zachodniej. Pierwsza kondygnacja powtarza to rozwiązanie, łącznie z usytuowaniem schodów wiodących na użytkowe poddasze. Budynek wzniesiony jest w konstrukcji szkieletowej odeskowanej; podwaliny położone na podmurówce z luźno ułożonych kamieni polnych. Jednokondygnacyjna konstrukcja składa się z siedmiu słupów ściany wzdłużnej zamocowanych w podwalinie i oczepie. Wszystkie

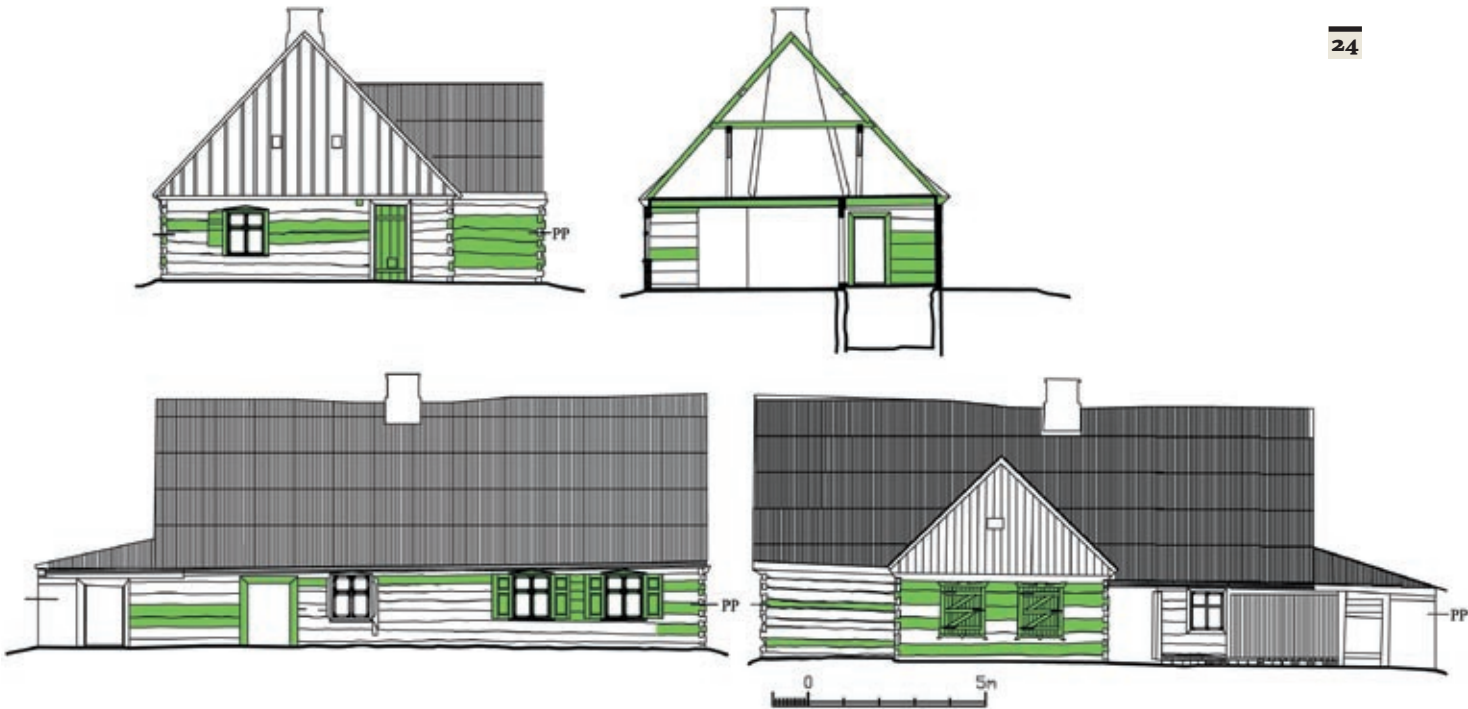
24. Gutowo 38, enclosure from the turn of the 18th and 19th cent. Facades and sections. Colour green marks elements for preservation selected during the demolition. Drawn up by M. Prarat

oryginalny, ale w złym stanie, budynek. Słuszność takiego postępowania potwierdza rozbiórka pierwszej zagrody z Gutowa (il. 24). Ekspertyza wykazała, że około 70% jej elementów jest do wymiany⁸⁴. Nie wpłynęło to na zmianę decyzji MET o przejęciu i przemieszczeniu tego jakże cennego zabytku. Podczas rozbiórki uzupełniono nierozpoznane wcześniej węzły badawcze⁸⁵. Nawet jeśli większość elementów nie nadawała się do wtórnego użycia, i tak zabierana była na plac ciesielski celem wykonania wiernej kopii każdego z nich. Te zaś, które udało się zachować (po uprzedniej dezynsekcji, zabezpieczeniu oraz w części wzmocnieniu) wkomponowane zostaną częściowo w formie świadków⁸⁶. Przy tak dużej ilości nowego budulca, po uprzednim jego przesuszeniu, konieczne staje się zastosowanie tradycyjnej obróbki siekierą i toporem⁸⁷. Oryginalne (choć
