Problemy Rozwoju Miast 9/4, 93-104

## **DIAGNOSTYKA JAKO ETAP REWITALIZACJI NA PRZYKŁADZIE ZESPOŁU ZABYTKOWYCH KAMIENIC W KOŻUCHOWIE**

**Abstrakt.** Wskaźnikiem skali potrzeb w procesie rewitalizacji, obok przesłanek społecznych i ekonomicznych, jest także diagnostyka obiektów z uwzględnieniem historycznych zmian zachodzących w zabudowie. Zagadnienia techniczne zabudowy mieszkaniowo-usługowej wraz z ochroną dziedzictwa kulturowego w działaniach rewitalizacyjnych zostały przedstawione na przykładzie zespołu staromiejskiego w Koźuchowie.

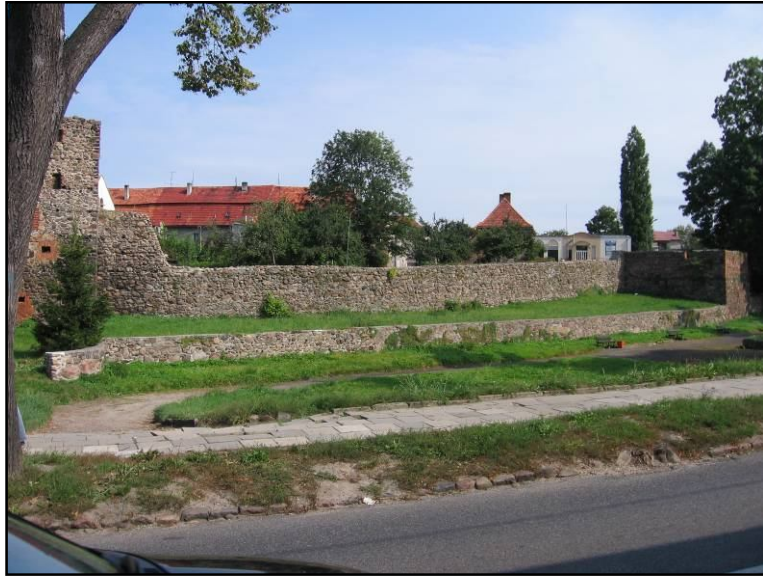
W roku 1253 książę Konrad dokonał translokacji prawnej miasta, nadając prawa magdeburskie i zezwalając na budowę obwarowań. Przypuszcza się, że miasto zostało otoczone wałem i palisadą. Pod koniec XIII w. wały z palisadami zastąpiono murami z kamienia polnego układanego warstwowo. Mury w Kożuchowie miały wysokość ponad 8,0 m i grubość od 1,5 do 1,9 m. Od strony wewnętrznej w górnej partii zwężały się uskokowo, tworząc osłonięty od zewnątrz ganek o szerokości ok. 1,0 m. Ganek umożliwiał komunikację między basztami, rozmieszczonymi na całym obwodzie murów co 48,0-58,0 m. Baszty były wyższe, wysunięte przed lico murów, otwarte od wewnątrz, zwieńczone drewnianymi hurdykami. Mury otoczono fosą o szerokości do 22,0 m i wałem ziemnym o wysokości 6,0 m. Wjazd do miasta umożliwiały drewniane mosty zwodzone. Do miasta prowadziły cztery bramy: od wschodu Brama Głogowska, od północnego-zachodu Brama Krośnieńska, od zachodu Brama Żagańska i od południa Brama Szprotawska. Bramy: Głogowska, Krośnieńska i Żagańska były budowlami piętrowymi, z przejazdem w parterze i pomieszczeniem dla strażników na piętrze. W XV w. system obronny został wzmocniony drugą kurtyną murów, rozciągającą się od zachodniego skrzydła zamku do Bramy Głogowskiej, wyposażoną w półkoliste basteje. Bramy składały się z dwóch przejezdnych budynków połączonych obmurowaną szyją, przerzuconą nad fosą. Po pożarze w 1764 r. część fortyfikacji została rozebrana i wykorzystana do odbudowy spalonych domów (ryc. 1).

**Ryc. 1. Fortyfikacje, fragment. Zachowane niemal na całym obwodzie mury obronne, fosa, zewnętrzny pierścień kurtyń**

Najważniejszym zadaniem jest jednak wyeksponowanie dawnych fortyfikacji miejskich. Planowana jest trasa turystyczna biegnąca wzdłuż murów obronnych. Postuluje się zmianę elewacji zamku, a przede wszystkim dojścia do zamku, teraz zlokalizowanego na nasypie gruntowym przecinającym fosę. Należy go zastąpić drewnianym mostem zwodzonym, nawiązującym charakterem do budowli militarnych. W budynku usytuowanym we wschodniej części miasta, w bezpośrednim sąsiedztwie fosy planuje się siedzibę muzeum sztuki militarnej. Wał ziemny przecinający fosę w osi dawnej bramy miejskiej proponuje się zastąpić murowanym z kamienia mostem arkadowym. Pozwoli to na utrzymanie komunikacji w tym miejscu miasta, a jednocześnie wyeksponuje fosę oraz pozwoli na bezkolizyjne przejście trasy turystycznej pod mostem.

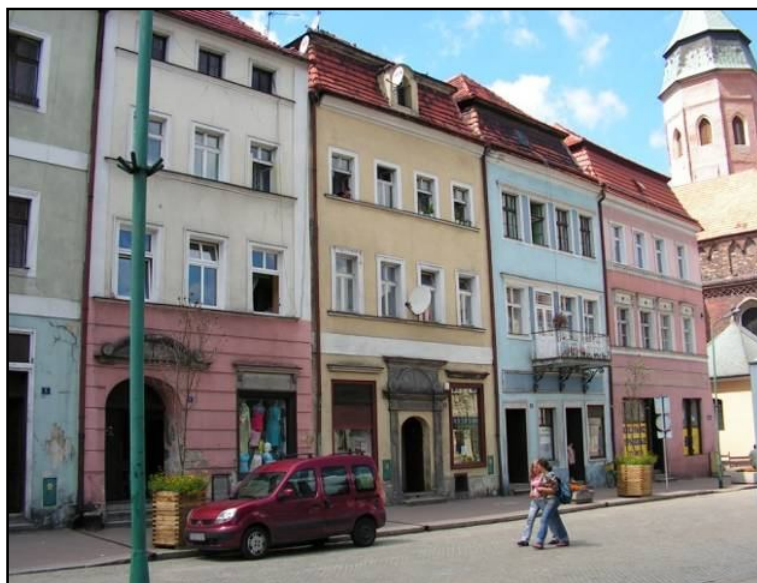
Zespół cechuje harmonijny układ działek i ulic, wypełnionych architekturą o tradycyjnej formie i skali obiektów trzykondygnacyjnych wokół rynku oraz dwukondygnacyjnych na pozostałych ulicach (ryc. 3-5). Zespół zabytkowych kamienic składa się z ponad 270 obiektów, większość z nich jest posadowiona na gotyckich parcelach i utrzymana w dawnym gabarycie, niemal wszystkie sytuowane są szczytowo do ulicy. W fasadach XVI-wiecznych kamienic rynkowych zachowały się nieliczne renesansowe rzeźbione kamienne portale. Ślady baroku zachowały się w bogato zdobionej, przedstawiającej płaskorzeźby św. Piotra i Pawła fasadzie, pochodzącej z XVIII w.

**Ryc. 3. Pierzeja zachodnia kamienic na Rynku**

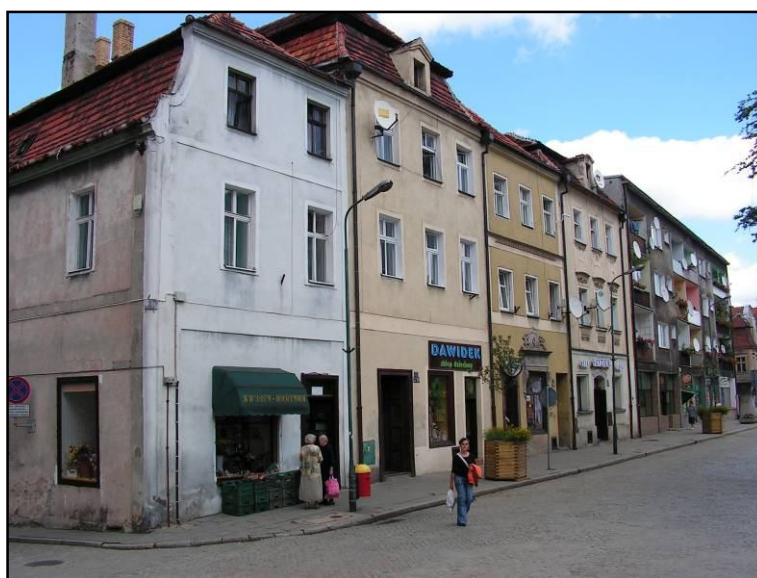
**Ryc. 4. Pierzeja północna kamienic na Rynku**

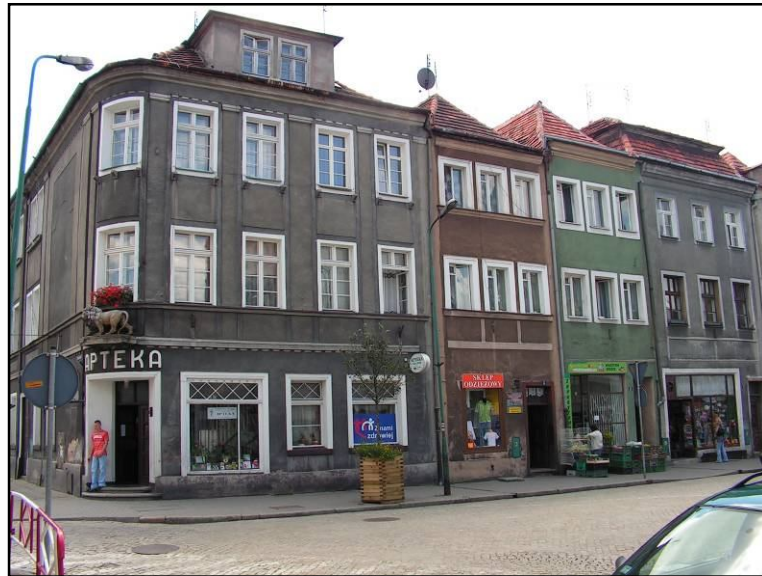
**Ryc. 5. Pierzeja południowa kamienic na Rynku**

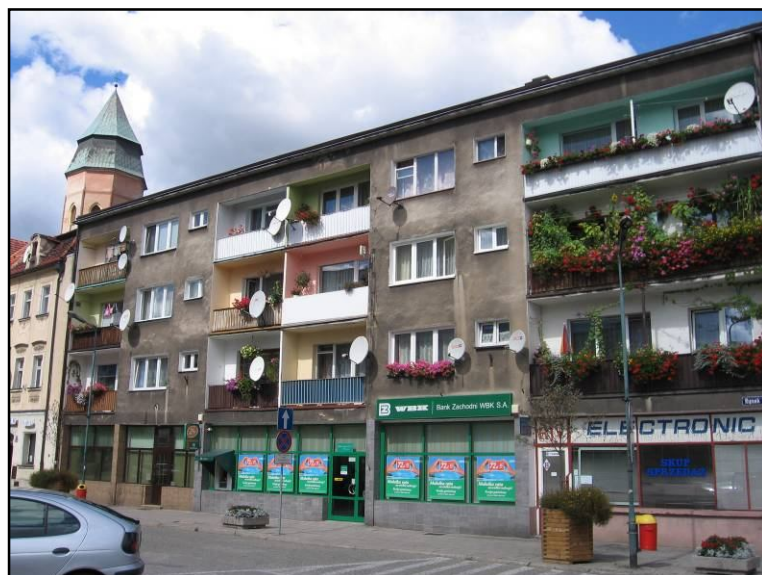
**Ryc. 6. Budynek z lat 70. XX w. na ul. Rynek**

W XX w. w zespole staromiejskim powstały trzy czterokondygnacyjne bloki mieszkalne (ul. Rynek, Klasztorna, Adama Mickiewicza), zakłócające dawny układ przestrzenny,

przytłaczające optycznie pobliski zamek (ryc. 6). Spowodowały zakłócenie panoramy historycznego miasta. Budynek te, usytuowane w pobliżu zamku i murów obronnych, popsuły całkowicie osie widokowe. Zachwiana została także pierwotna skala. Zgodnie z powszechnie stosowaną zasadą, w zespołach staromiejskich najwyższe i najbardziej okazałe budynki stały na centralnie położonym rynku, a wysokość obiektów malała proporcjonalnie do oddalania się od środka miasteczka. Budynek czterokondygnacyjne zbudowane zostały obok trzy- i dwukondygnacyjnych.

Postuluje się również rozbudowę budynków z dostosowaniem linii zabudowy do średniowiecznego układu urbanistycznego. Zaleca się modernizację budynków czterokondygnacyjnych z rozbudową korygującą linię zabudowy ul. Klasztornej. Należy także wykonać rozbudowę pawilonów handlowych przy ul. I. Daszyńskiego w celu odtworzenia średniowiecznej linii zabudowy ulicy.

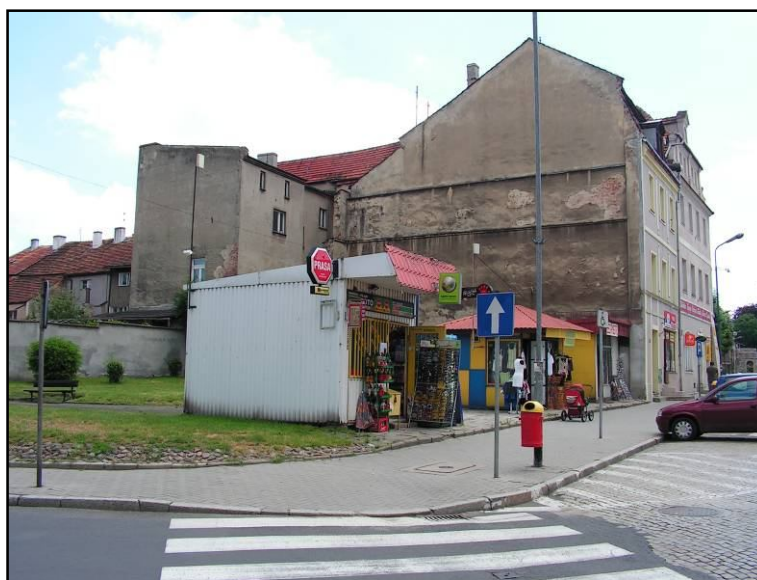
W kompozycji przestrzennej zespołu występują luki, zachodzi więc potrzeba połączenia istniejącej zabudowy w zwarty i kompletny zespół miejski przez uzupełnienie współczesną, odpowiednio dostosowaną do otoczenia architekturą (ryc. 7). Postuluje się przywrócenie zespołowi formy możliwie zbliżonej do pierwotnej, dążenie do zachowania zabytkowego charakteru całości.

**Ryc. 7. Luki w kompozycji przestrzennej, fragment pierzei wschodniej**

W kształtowaniu krajobrazu miejskiego oprawą dla zachowanych obiektów powinna być nowa, plombowa zabudowa pierzejowa. W celu odzyskania historycznego układu urbanistycznego niezbędne jest uzupełnienie historycznych wnętrz ulic i placów oraz osi i ciągów widokowych miasta. Postuluje się odtworzenie zabytkowej struktury przestrzennej przez wprowadzenie zwartej zabudowy o odpowiedniej skali, gabarytach, stromiźnie dachów,

usytuowanej na historycznych liniach zabudowy. Projektowane uzupełnienia powinny nawiązywać do dawnego charakteru, a jednocześnie zapobiegać fałszowaniu historii. Zaleca się, aby uzupełnienia historycznej struktury urbanistycznej polegały na poszukiwaniu współczesnej formy architektonicznej, zharmonizowanej z zabytkowym otoczeniem staromiejskim. Nowo wznoszone obiekty nie powinny przekraczać tradycyjnych wysokości i gabarytów brył zabudowy. Powinny być w tej samej konwencji przestrzennej, w jakiej ukształtował się niegdyś zespół staromiejski.

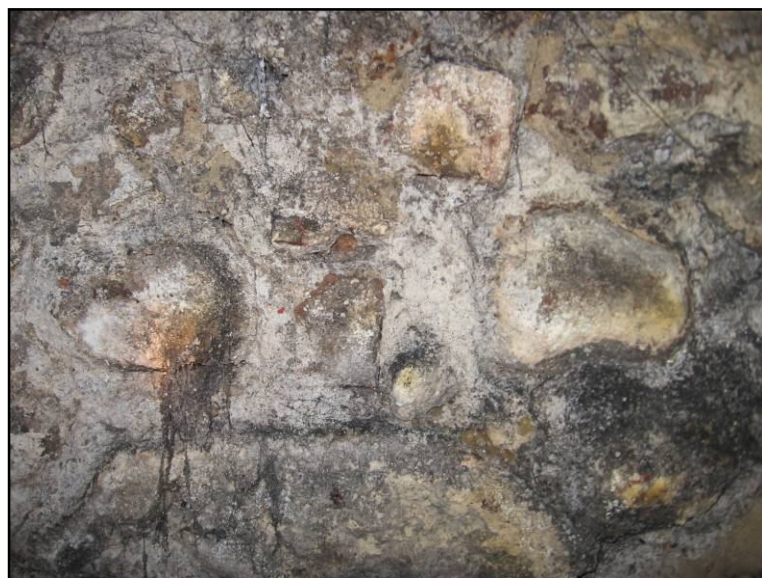
Ściany piwnic w znacznej większości kamienic wykonane są z kamienia narzutowego o średnicy 10-30 cm na zaprawie wapiennej (ryc. 8). Ściany kondygnacji nadziemnych są murowane z cegły pełnej palonej klasy 7,5-10 o wymiarach 28 x 14 x 9 cm lub rzadziej 25 x 12 x 6 cm, na zaprawie wapiennej lub wapienno-glinianej. We wszystkich budynkach brak jest izolacji poziomej i pionowej fundamentów i ścian piwnic.

**Ryc. 8. Fragment kamiennej ściany piwnic jednej z kamienic.  
Wysolenia, wykwyty i silne zawilgocenia ścian**

Mury piwnic są często silnie zawilgocone. Od wewnątrz widoczne są liczne wykwyty, wysolenia i przebarwienia. Ściany parteru również są często zawilgocone, dodatkowo niekiedy występują rysy i spękania.

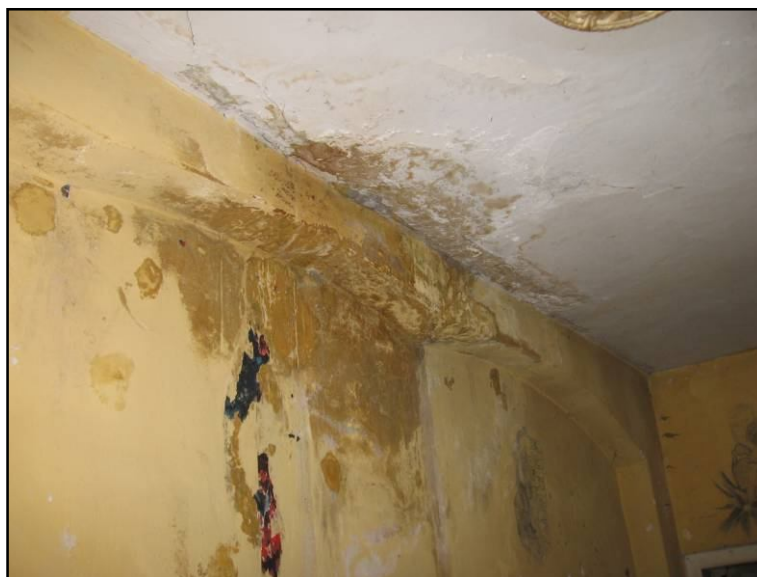
Piwnice najczęściej nakryte są ceglany m sklepieniem kolebkowym, niekiedy ceglany m na belkach stalowych, nad parterem i piętrem występuje strop drewniany ze ślepym pułapem. W stropie nad piętrem niekiedy zawilgocone są końcówki belek opartych na ścianie zewnętrznej (ryc. 9). Schody między piwnicą a parterem są ceglane, zabiegowe. Schody między parterem a piętrem drewniane policzkowe, często dwubiegowe, niekiedy zabiegowe. W większości obiektów wyraźne uszkodzenia mechaniczne i brak bieżącej konserwacji.

**Ryc. 9. Fragment ściany na piętrze jednej z kamienic.  
Zawilgocenie ściany i stropu z powodu nieszczelności kosza**

Opierzenia blacharskie wykonane są z blachy stalowej ocynkowanej. Skorodowany kosz, brak części rynien i rur spustowych powoduje przenikanie wody opadowej do wnętrza i niszczenie tynków zewnętrznych oraz zawilgocenie ścian.
