Detal kamienny palatium na Ostrowie Lednickim

Studia Lednickie 6, 161-177

DETAL KAMIENNY PALATIUM NA OSTROWIE LEDNICKIM

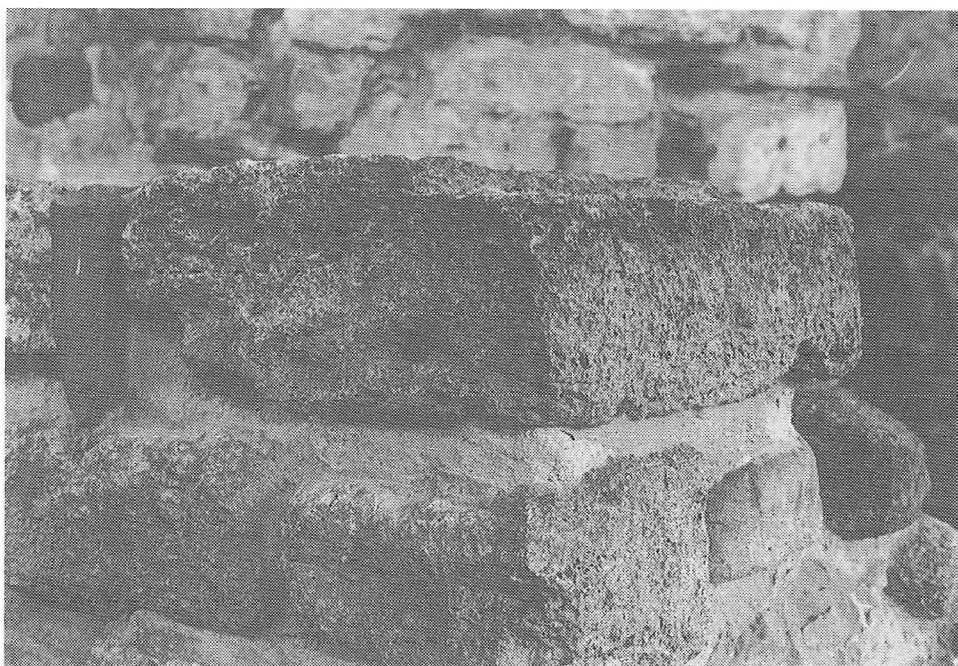
Ryc. 3. (5) Płyta okapowa z murtwicy wapiennej

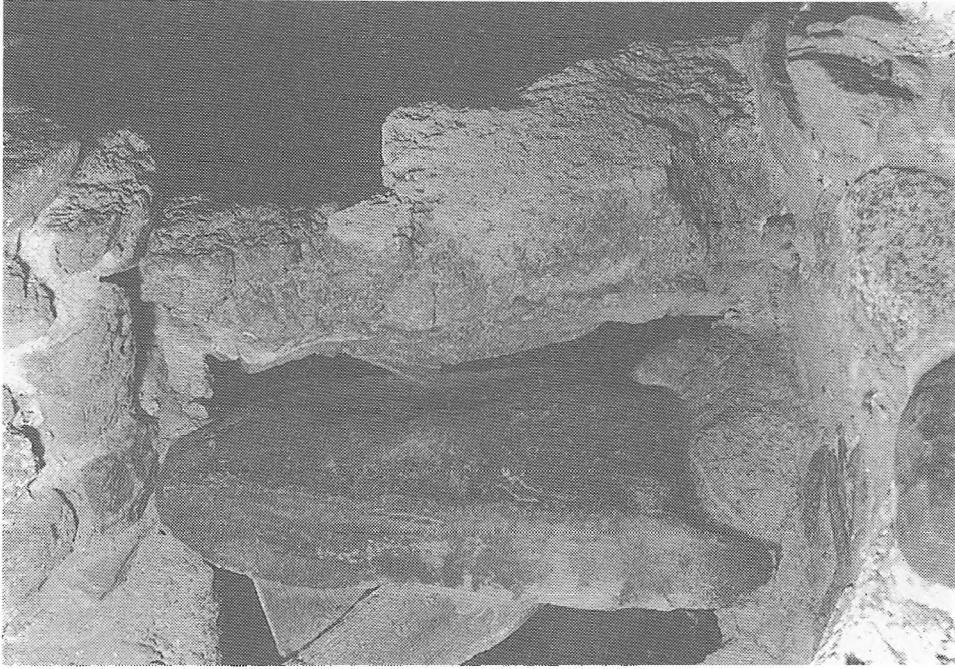
Ryc. 5. (8. 9.) Stopnie klinowe wykonane z granitu, martwicy wapiennej

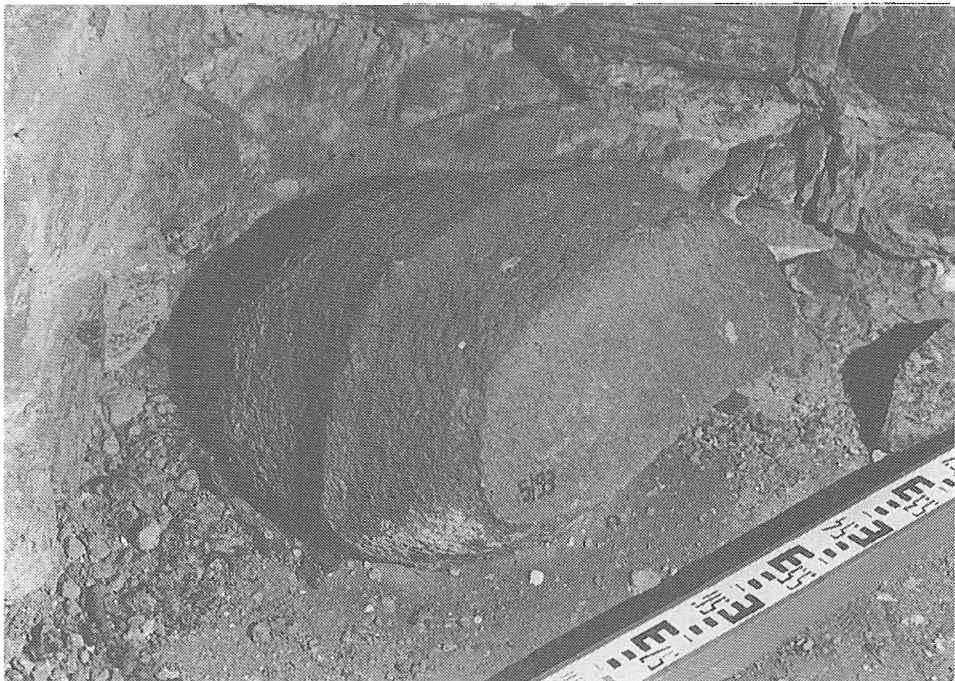
Ryc. 6. (10.) Kamień owalny „intronizacyjny” granit

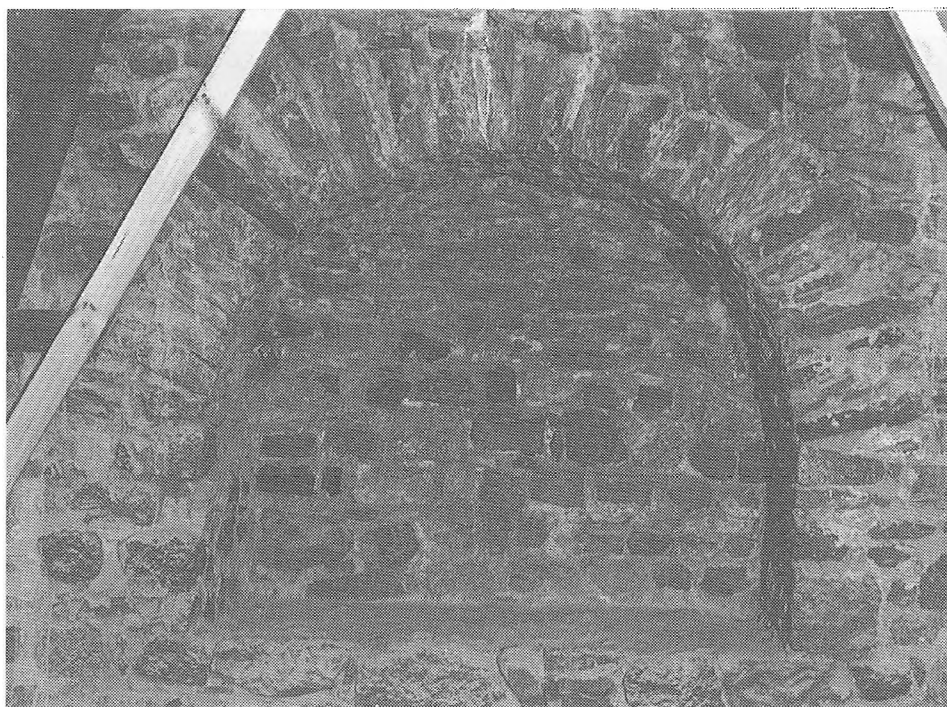
Ryc. 8. (A.) Nisza w tzw. krypcie wieży

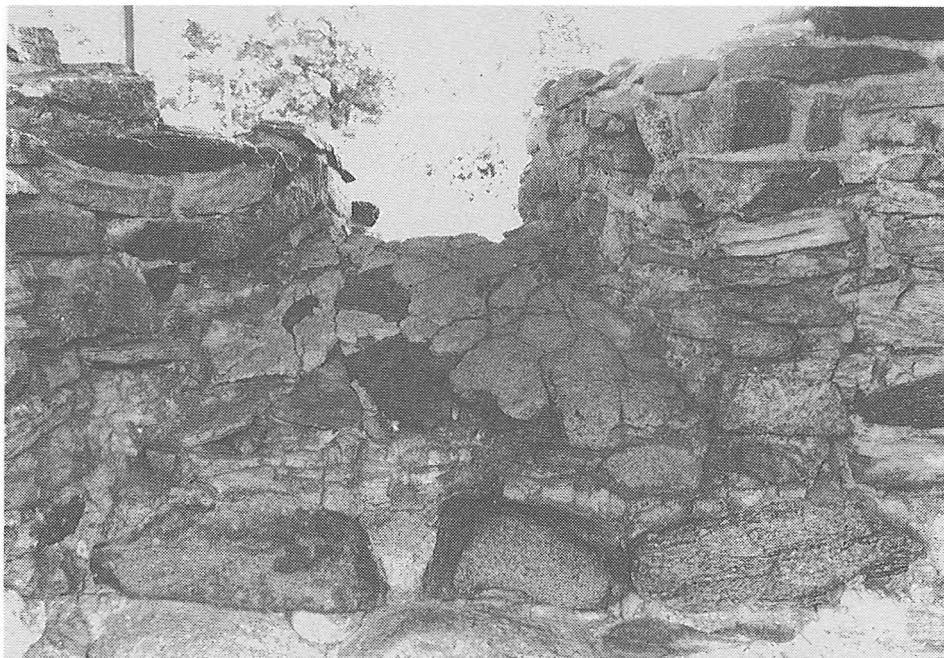
Ryc. 9. (C.) Otwór okienny w kaplicy pałacowej

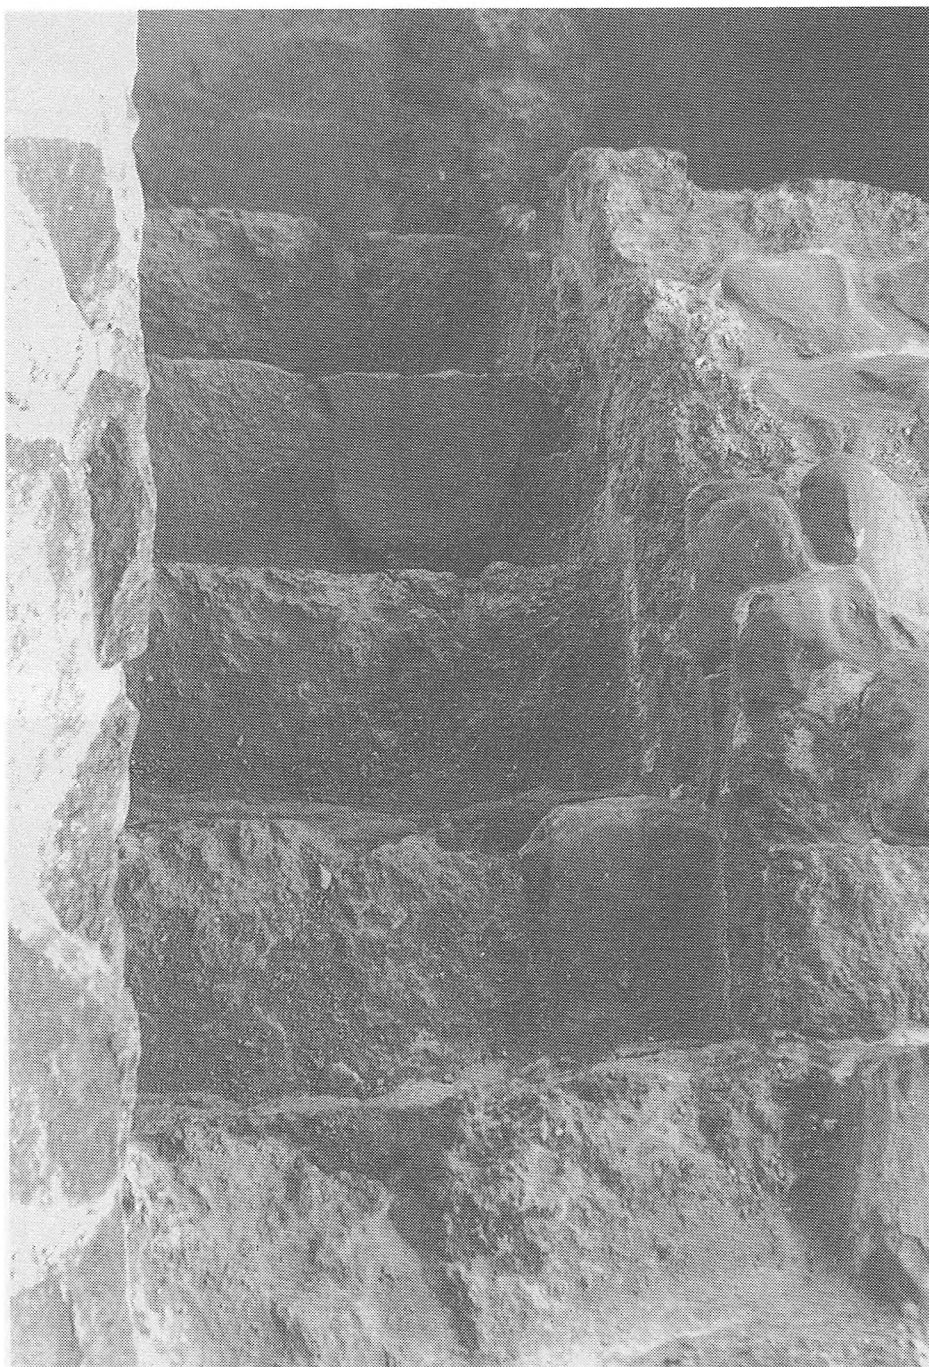
Ryc.10. (H) Kamienne schody wieży
