"Masyw zachodni" wczesnoromańskiego kościoła p.w. św. Jana Chrzciciela na grodzie w Gieczu

Studia Lednickie 7, 59-62

„MASYW ZACHODNI” WCZESNOROMAŃSKIEGO KOŚCIOŁA P.W. ŚW. JANA CHRZCICIELA NA GRODZIE W GIECZU

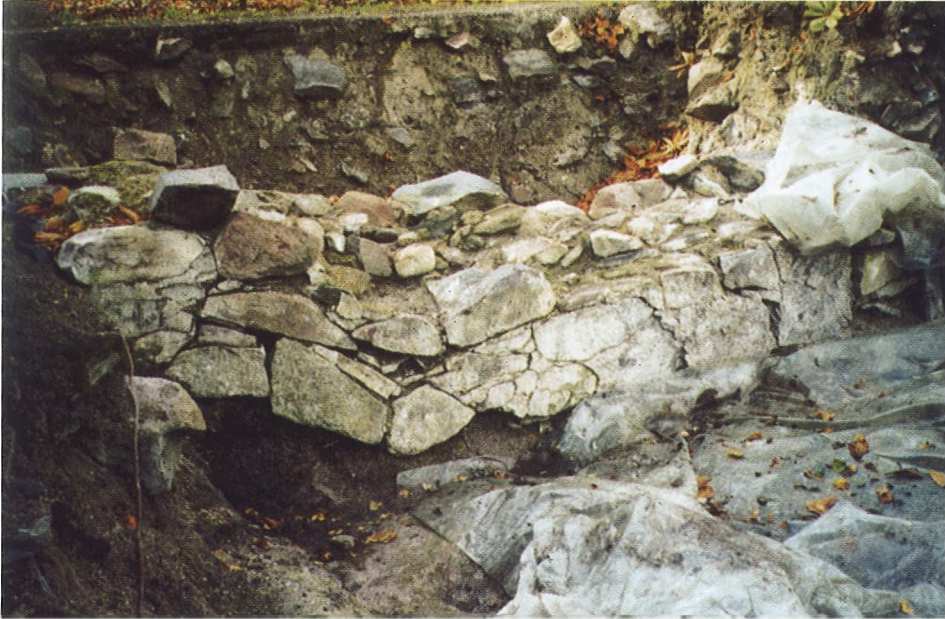
Fot. 1. Mur północny zamykający przestrzeń międzywieżową — widok od wnętrza
Fot. A. Kaszubkiewicz

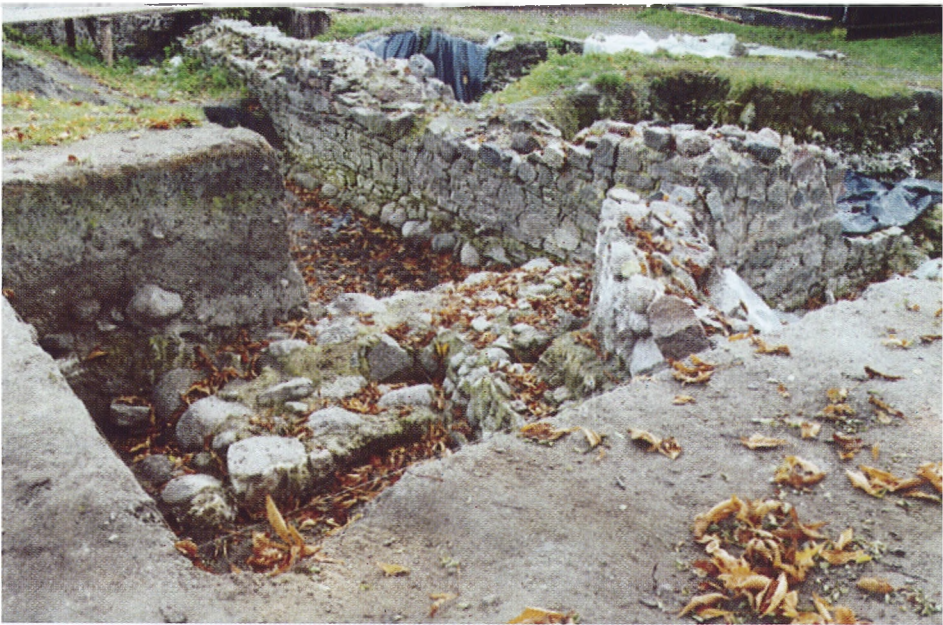
Fot. 3. Naroże północno-zachodnie kościoła, fundament „nawy” i styk okrągłej wieży z korpusem kościoła Fot. A. Ziółkowski
